西之島の地形をVRで探索してみよう!

離島の基準点整備～西之島編～

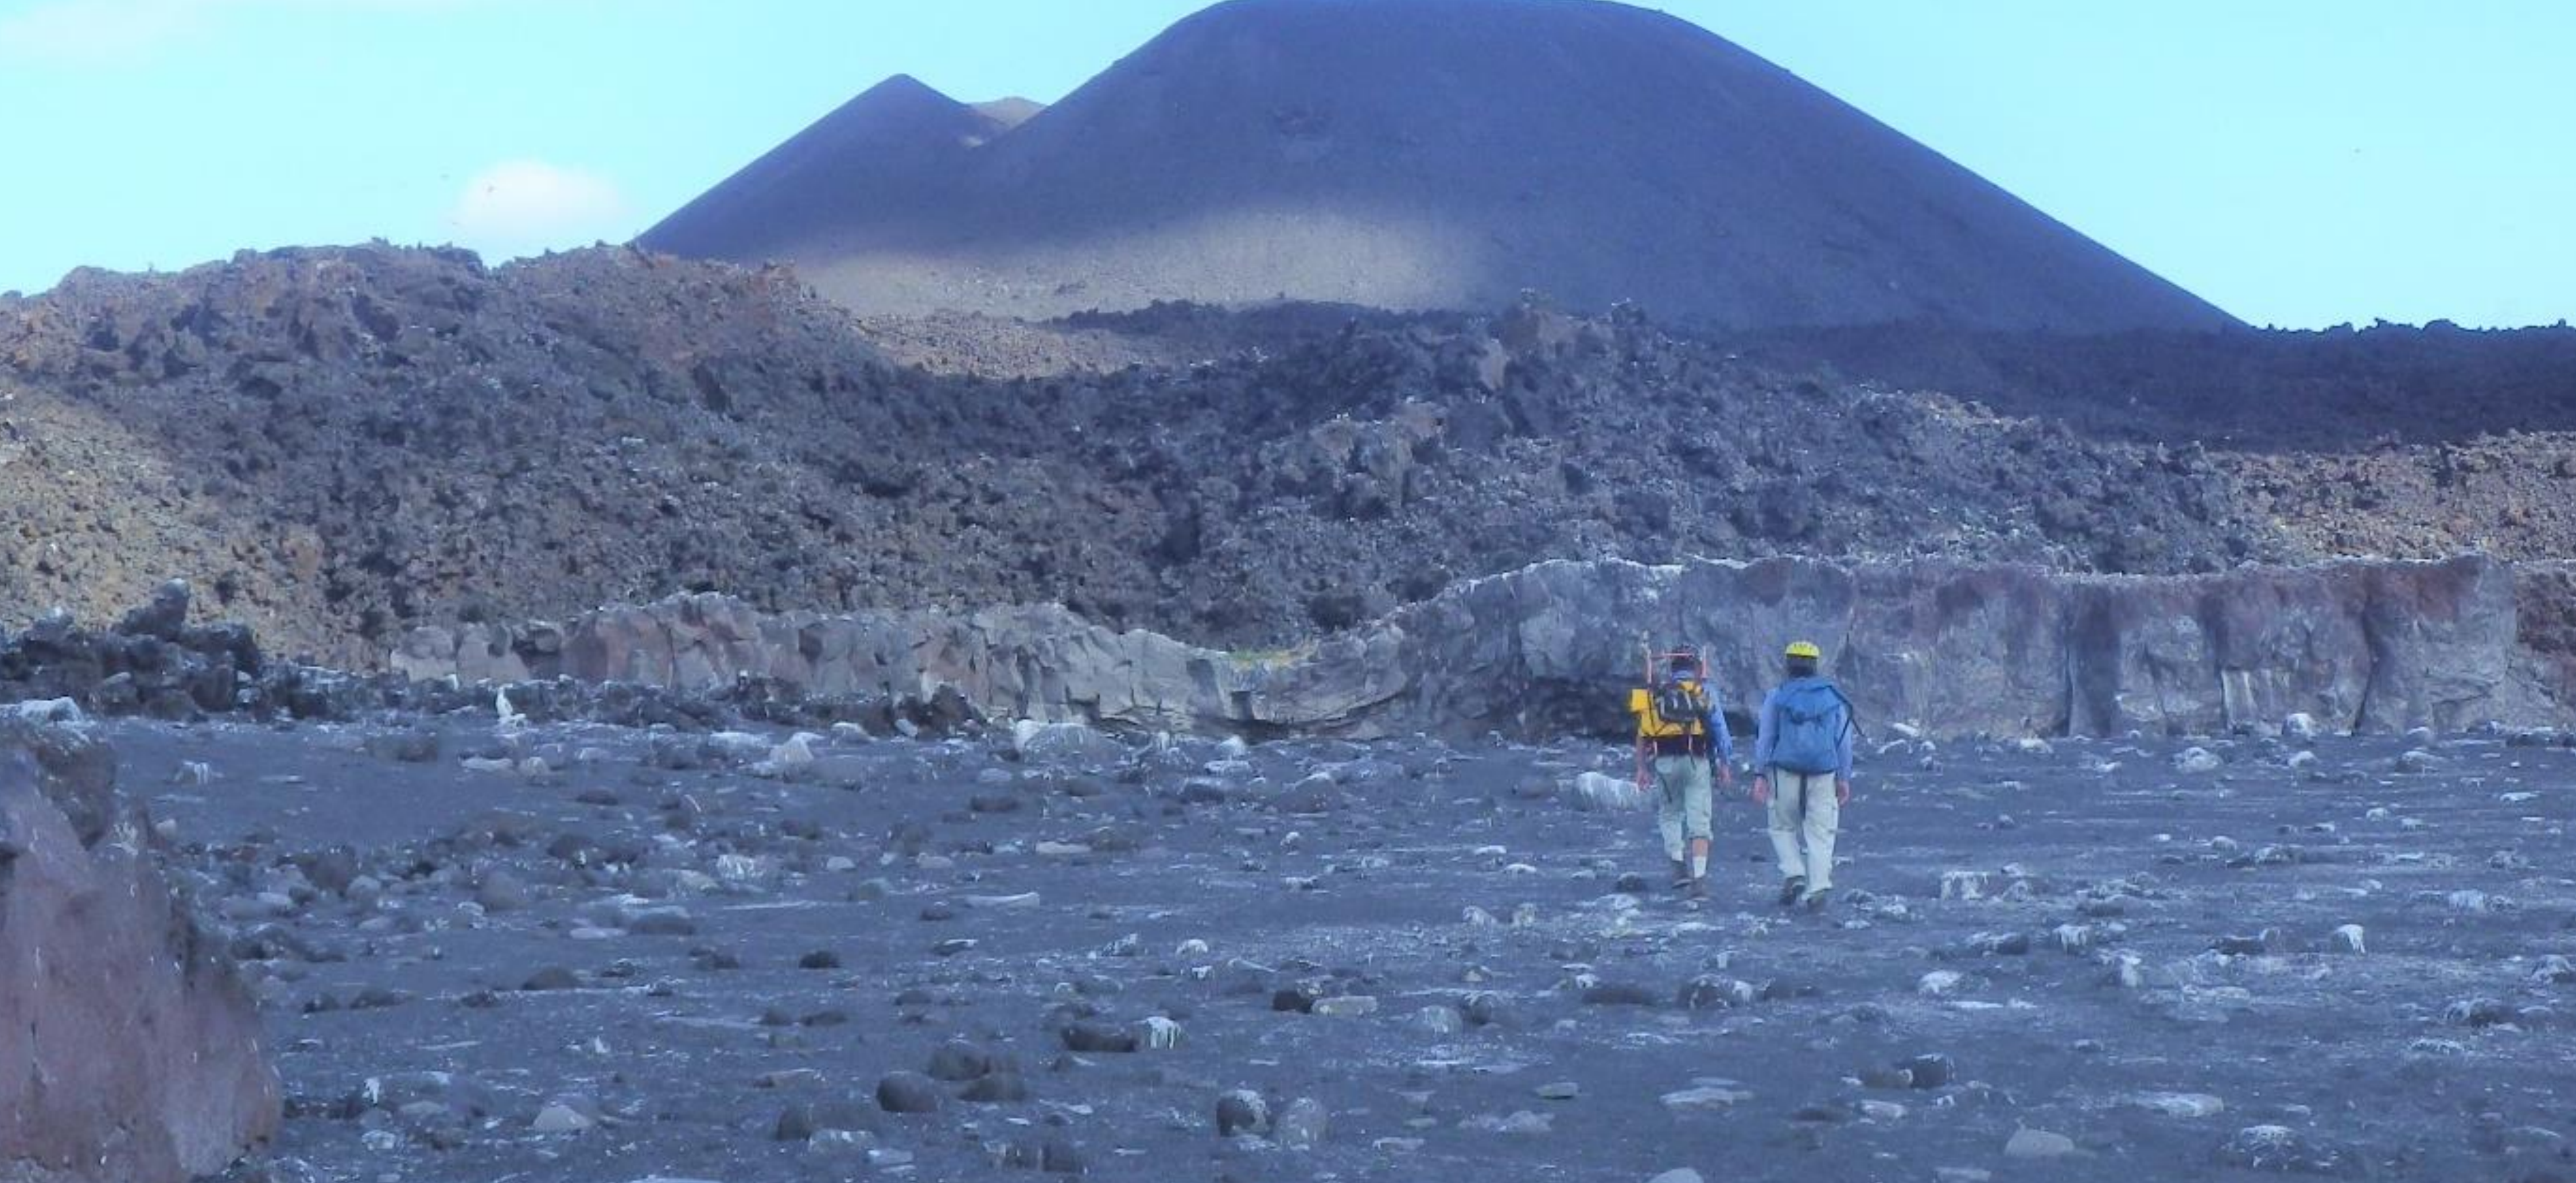
西之島の地形のVRデータは、国土地理院の所有する測量用航空機「くにかぜIII」で、**令和4年1月19日に撮影**された空中写真（斜め写真）を元にして作成されています。

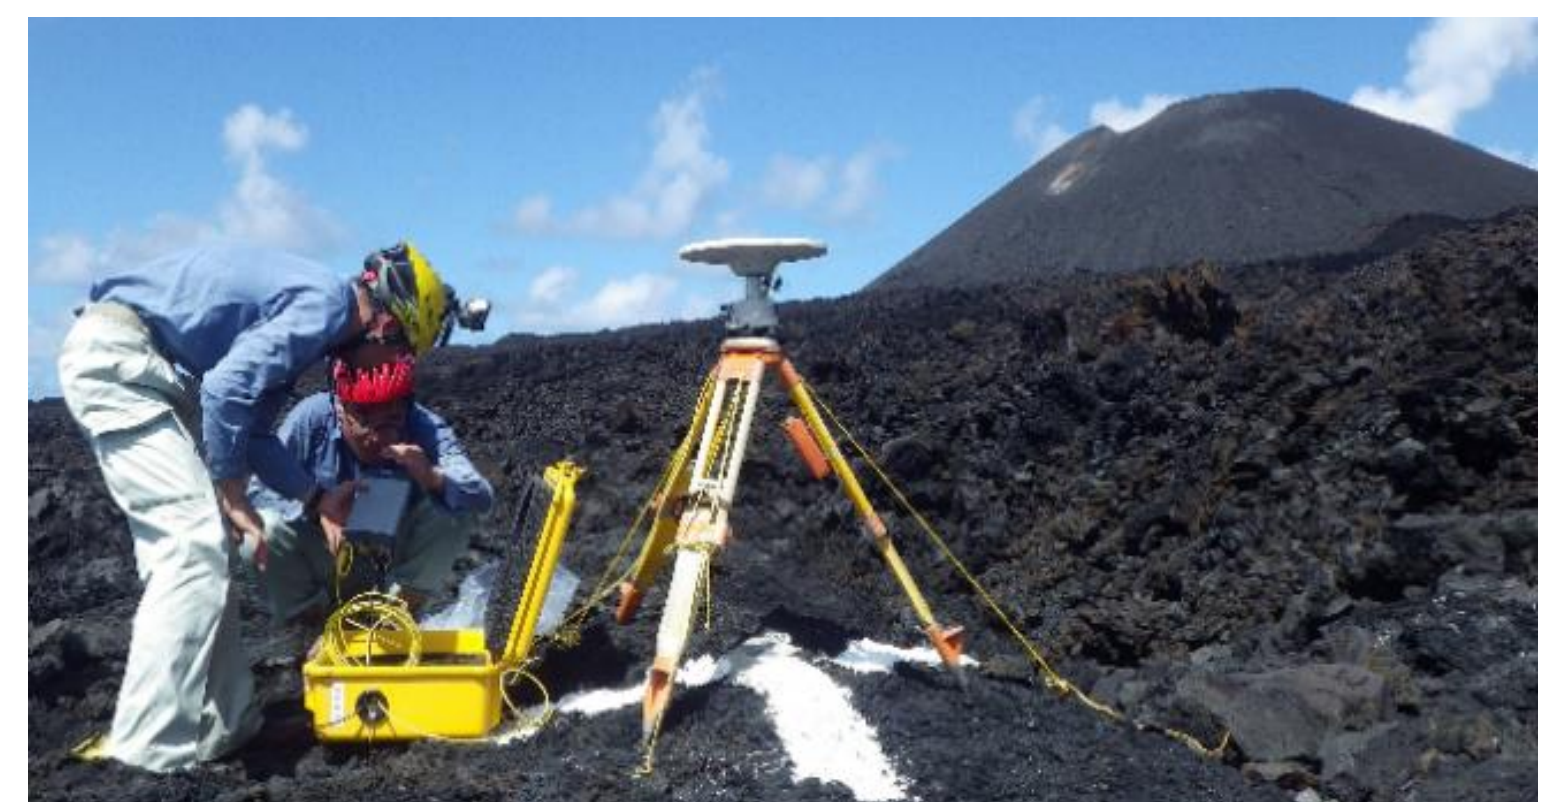
三等三角点「西之島南」におけるGNSS測量
